| PLANUNG | BAUHERR | BAUVORHABEN | PLAN | INDEX |
|---|---|---|---|---|
| Dipl.-Ing. Ulrich Garbe<br>Lyserstraße 8<br>22761 Hamburg | 040 / 31704696<br>040 / 31704698<br>Gemeinde der Paul-Gerhardt-Kirche<br>Bei der Paul-Gerhardt-Kirche 2<br>22761 Hamburg | Sanierung Glockenturm<br>Bei der Paul-Gerhardt-Kirche 2<br>22761 Hamburg | AUSFÜHRUNGSPLANUNG<br>Ansicht Nordseite<br>M. 1:200 / A4 | C<br>14.01.2016 |

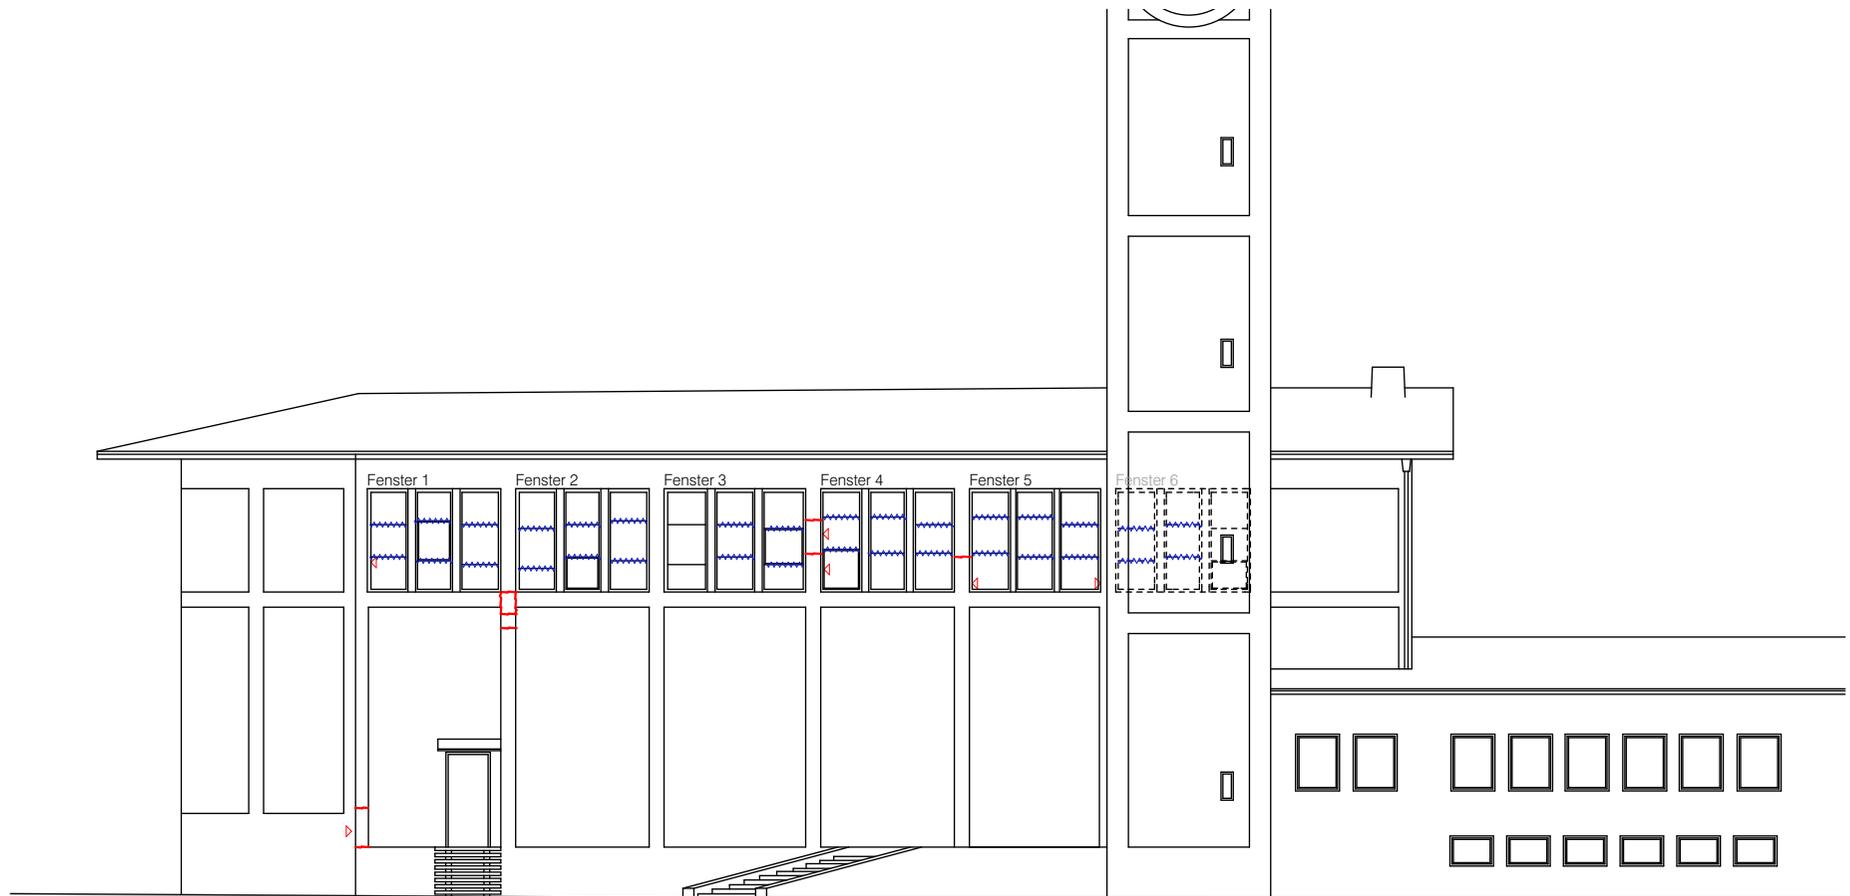
~~~~~ Drahtglasfenster Fuge schadhaft

◁ — Schäden Werksteinplatten

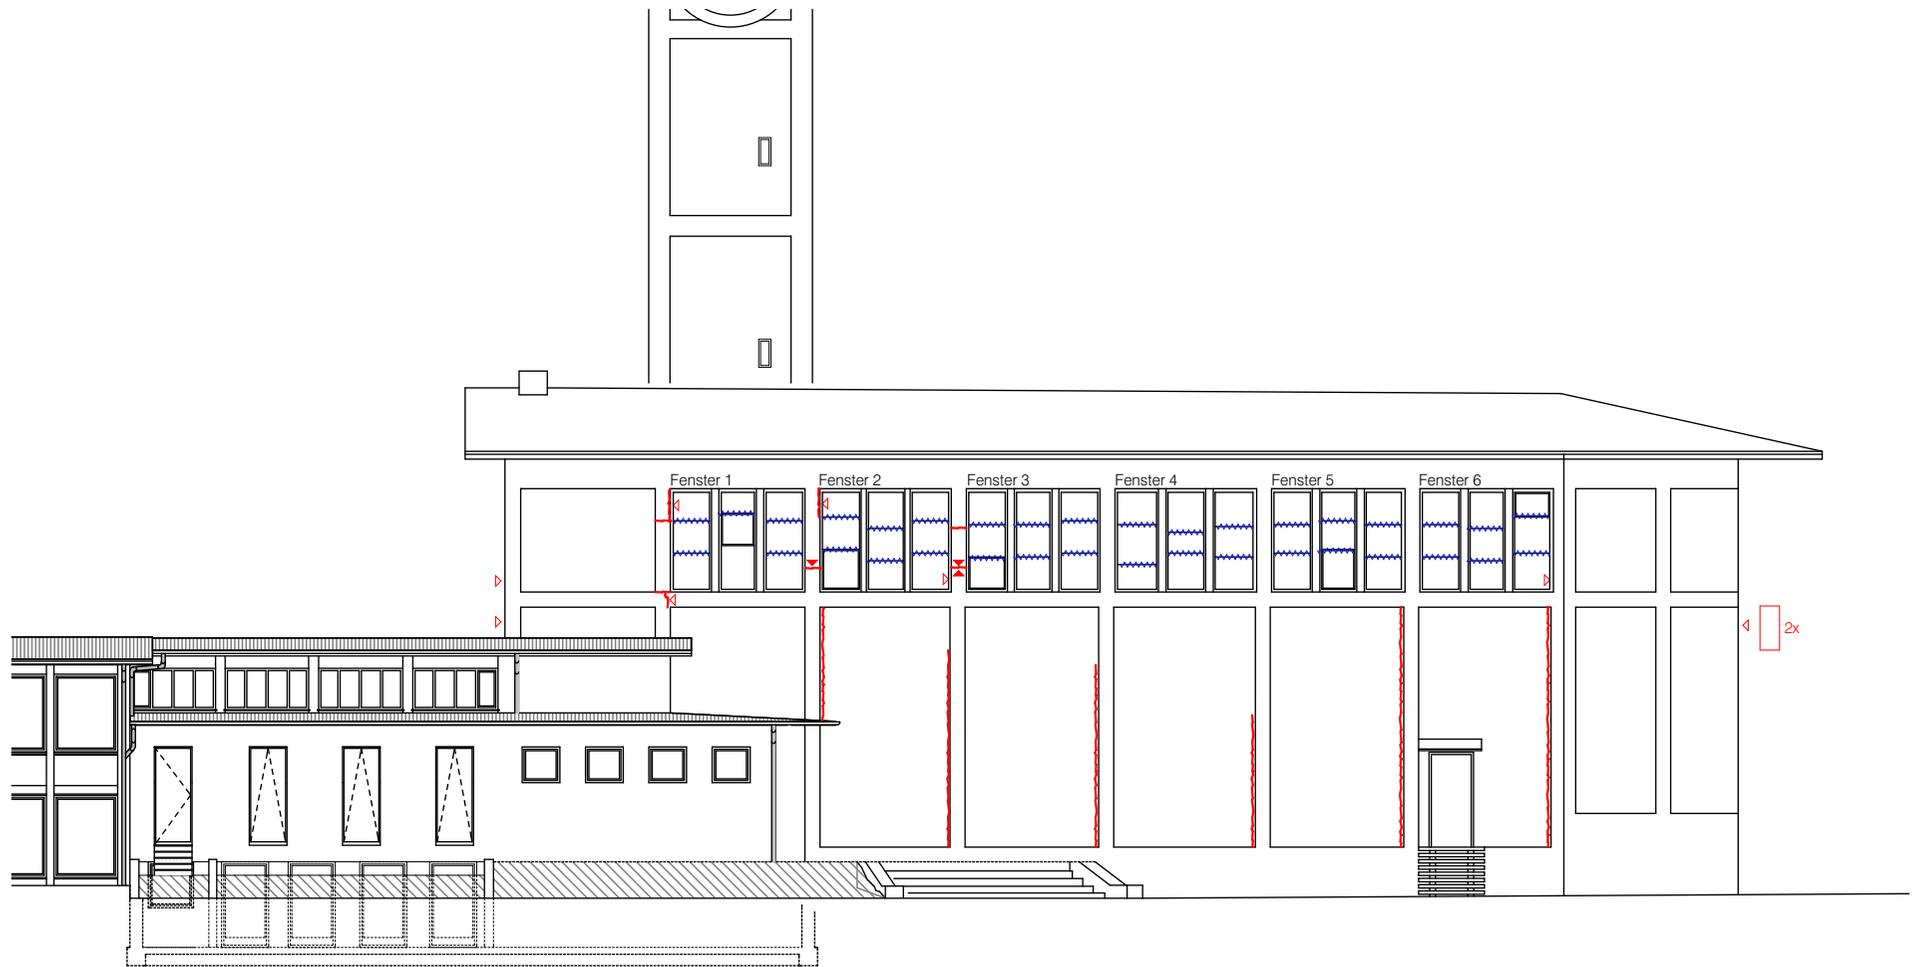
~~~~~ Drahtglasfenster Fuge schadhaft

◁ — Schäden Werksteinplatten
