Bauvorhaben:
Umbau und energetische Sanierung des Fotografischer Refraktors

Planinhalt:
GRUNDRISS EG | SCHNITT A - A | B - B | SCHNITT C - C

Bauherr:
**Potsdam - Institut für
Klimafolgenforschung e.V.
Telegrafenberg A31
14473 Potsdam**

Architekt:
**Ingenieurbüro Tygör
Am Bürohochhaus 3 - 4
14478 Potsdam**

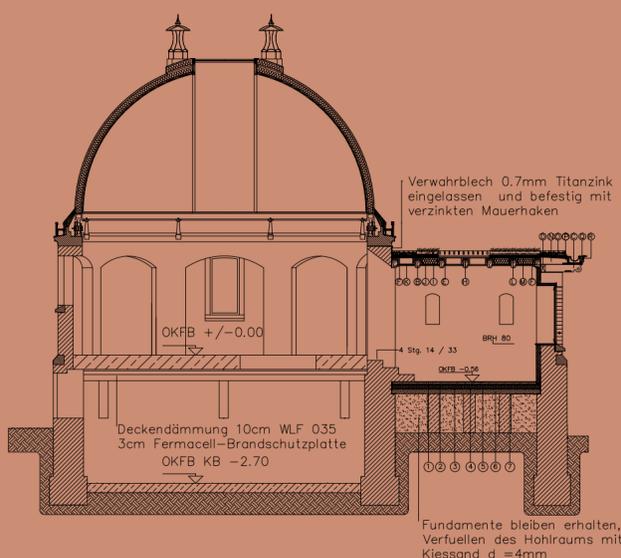
Schnitt A-A

Fussbodenaufbau

- ① textiler Bodenbelag
 - ② Zementestrich 5 cm
 - ③ Sperrlage
 - ④ Daemmschicht 10 cm
 - ⑤ Horizontalsperre / Bitumenbahn
 - ⑥ Unterbeton 10 cm
 - ⑦ Trennlage / Bitumpappe
- Ⓐ Streichbalken 2x10/16
 - Ⓑ Balken 6x10/16
 - Ⓒ Stichbalken 27x10/16
 - Ⓓ Schwelle 2x10/10,1x10/16
 - Ⓔ Bohle 12x4/14
 - Ⓕ Giebelbalken 2x12/16
 - Ⓖ Gratbalken 4x10/16
 - Ⓗ Gefällekeil 14x4.8/10
 - Ⓚ Mineralwolldaemmung 10cm 0.032W/mK
 - Ⓛ Zwischenbalkenschalung/Sperrholzpl.1.5cm
 - Ⓜ Gekehlte Holzleiste 1.5cm
 - Ⓝ Vakuumdaemmung 2.5cm 0.008W/mK
 - Ⓞ OSB-Platte 1.8cm
 - Ⓟ Futterholz
 - Ⓠ Traufschalung 25mm Raupspund
 - Ⓡ Traufbohle 35mm
 - Ⓢ Traufkasten 35mm Profilbretter
 - Ⓣ Traufbrett profiliert
