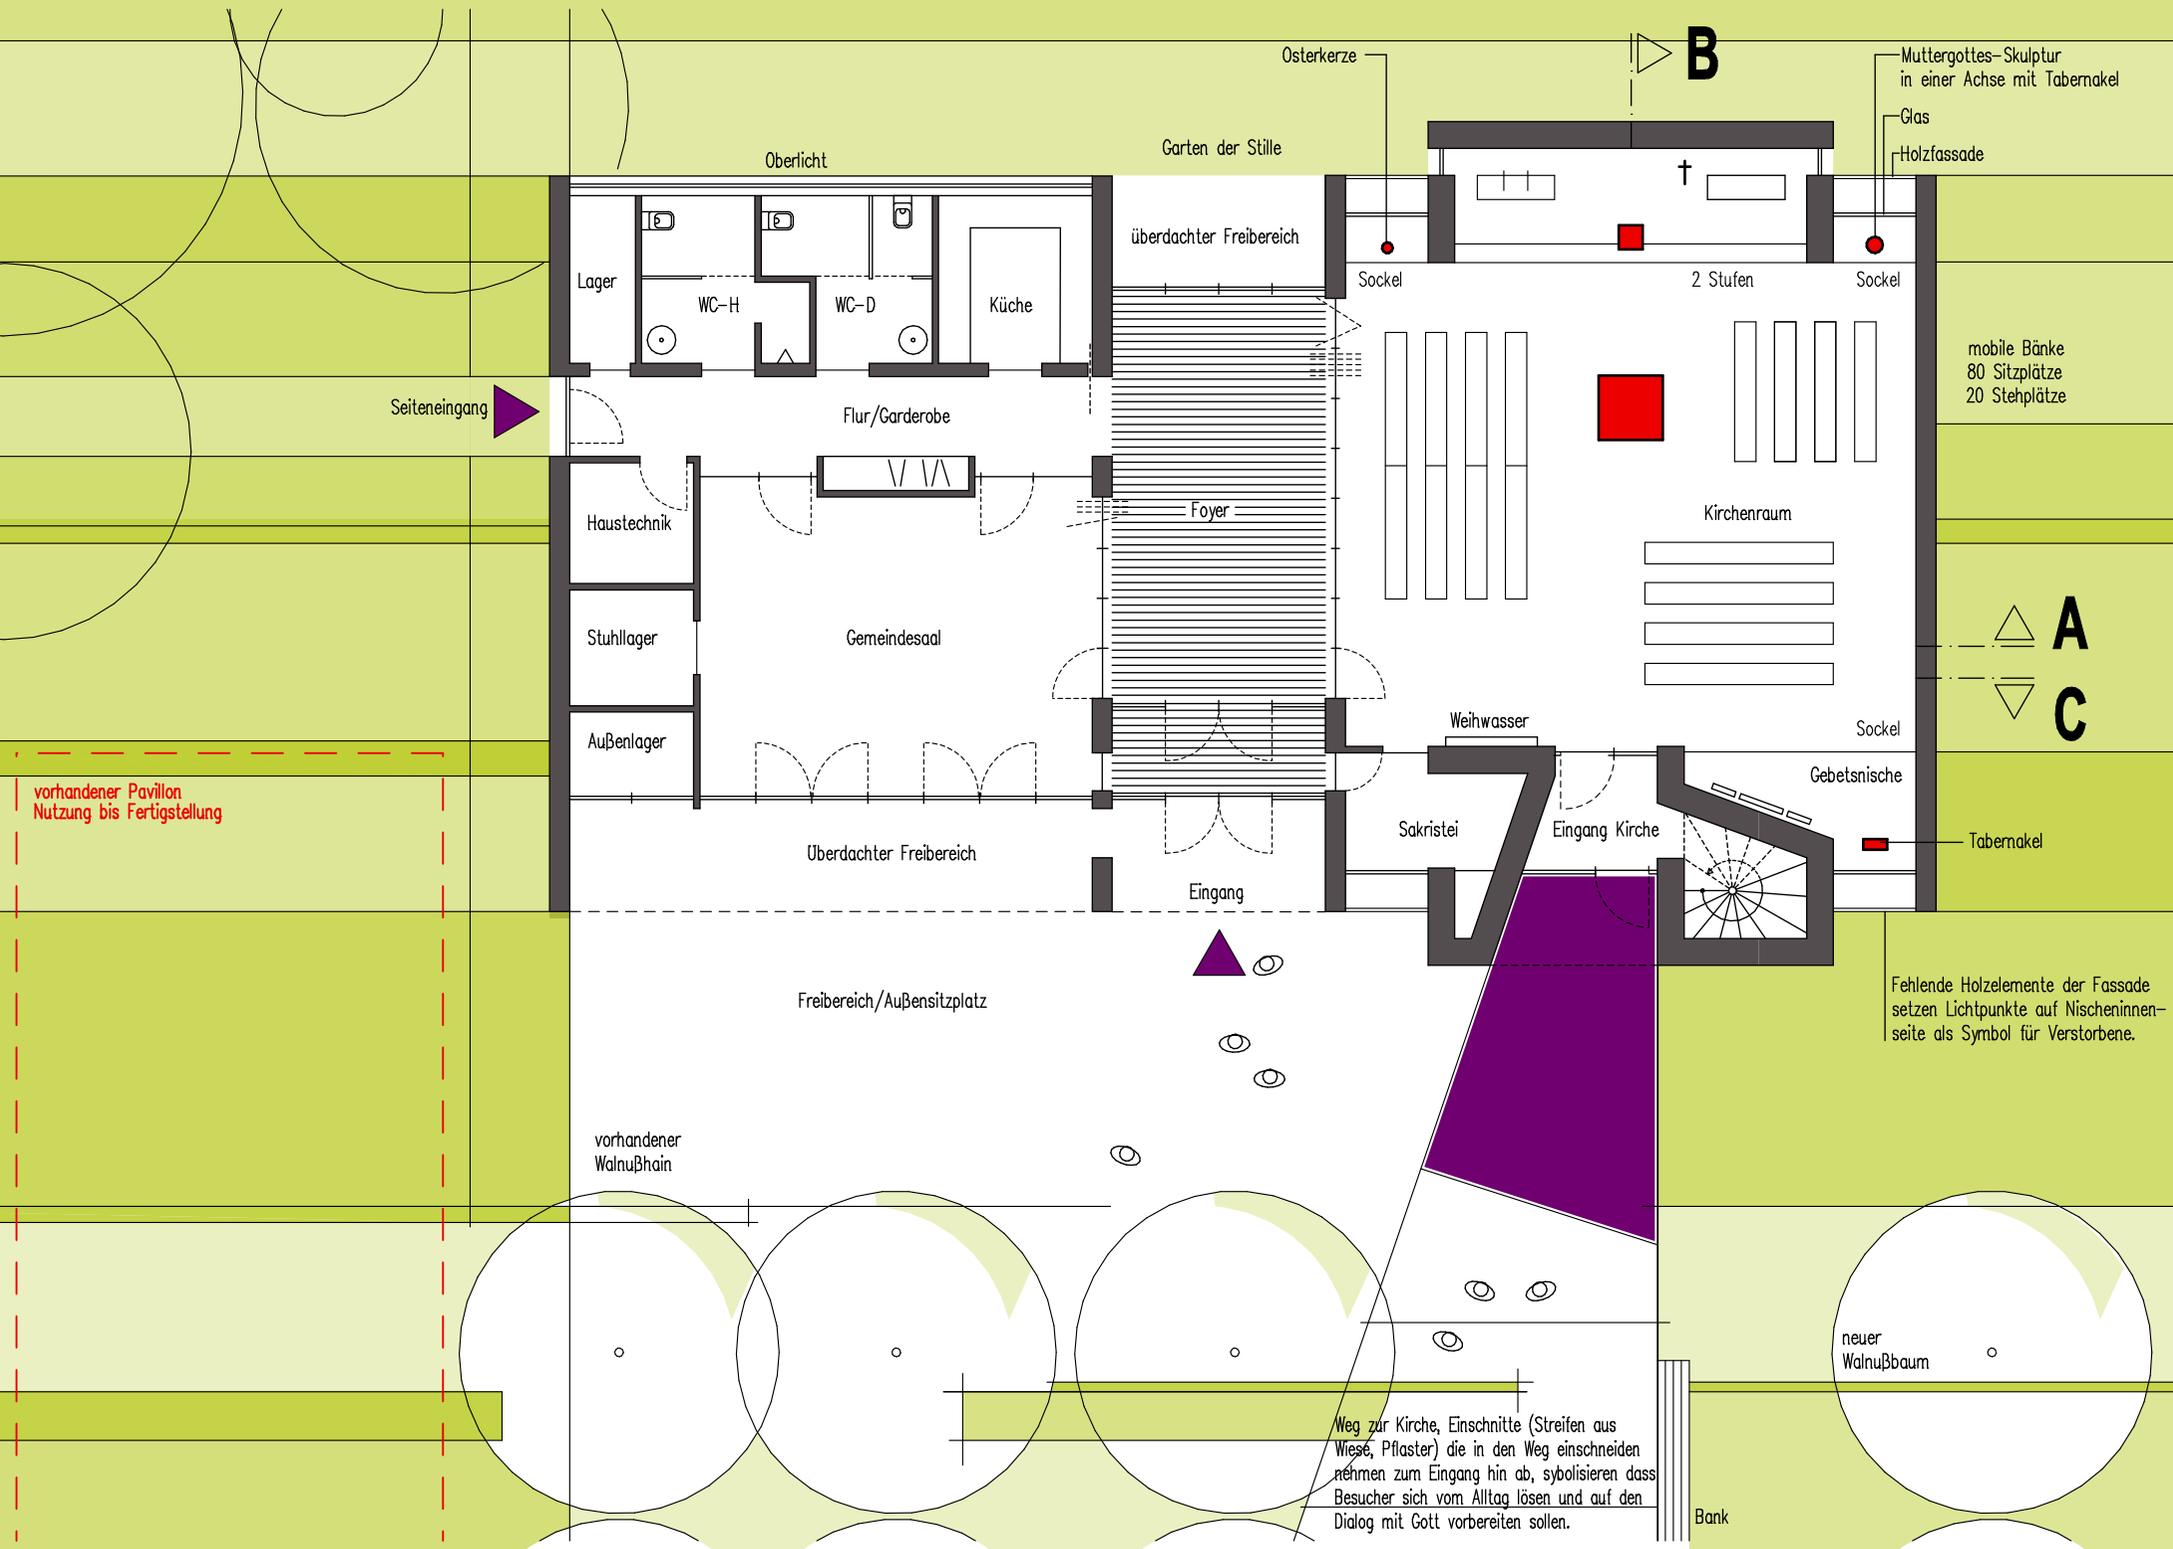
Weg zur Kirche, Einschnitte (Streifen aus Wiese, Pflaster) die in den Weg einschneiden nehmen zum Eingang hin ab, symbolisieren dass Besucher sich vom Alltag lösen und auf den Dialog mit Gott vorbereiten sollen.

Muttergottes-Skulptur
in einer Achse mit Tabernakel

Glas
Holzfassade

Kirchenraum

Fehlende Holzelemente der Fassade
setzen Lichtpunkte auf Nischeninnen-
seite als Symbol für Verstorbene.
