Fassade Bestandsgebäude

Addition Fassade + Fluchtbalkon

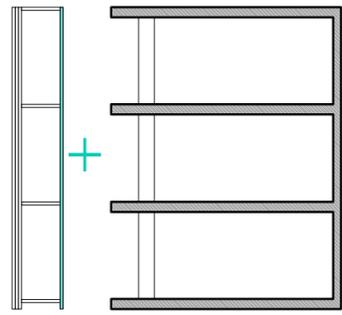
Kältebrücken | Wärmebrücken
keine geschlossene thermische Hülle

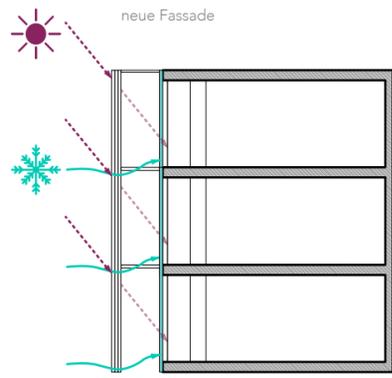
neue Fassade

keine Kältebrücken | Wärmebrücken
geschlossene thermische Hülle
Sonnenschutz

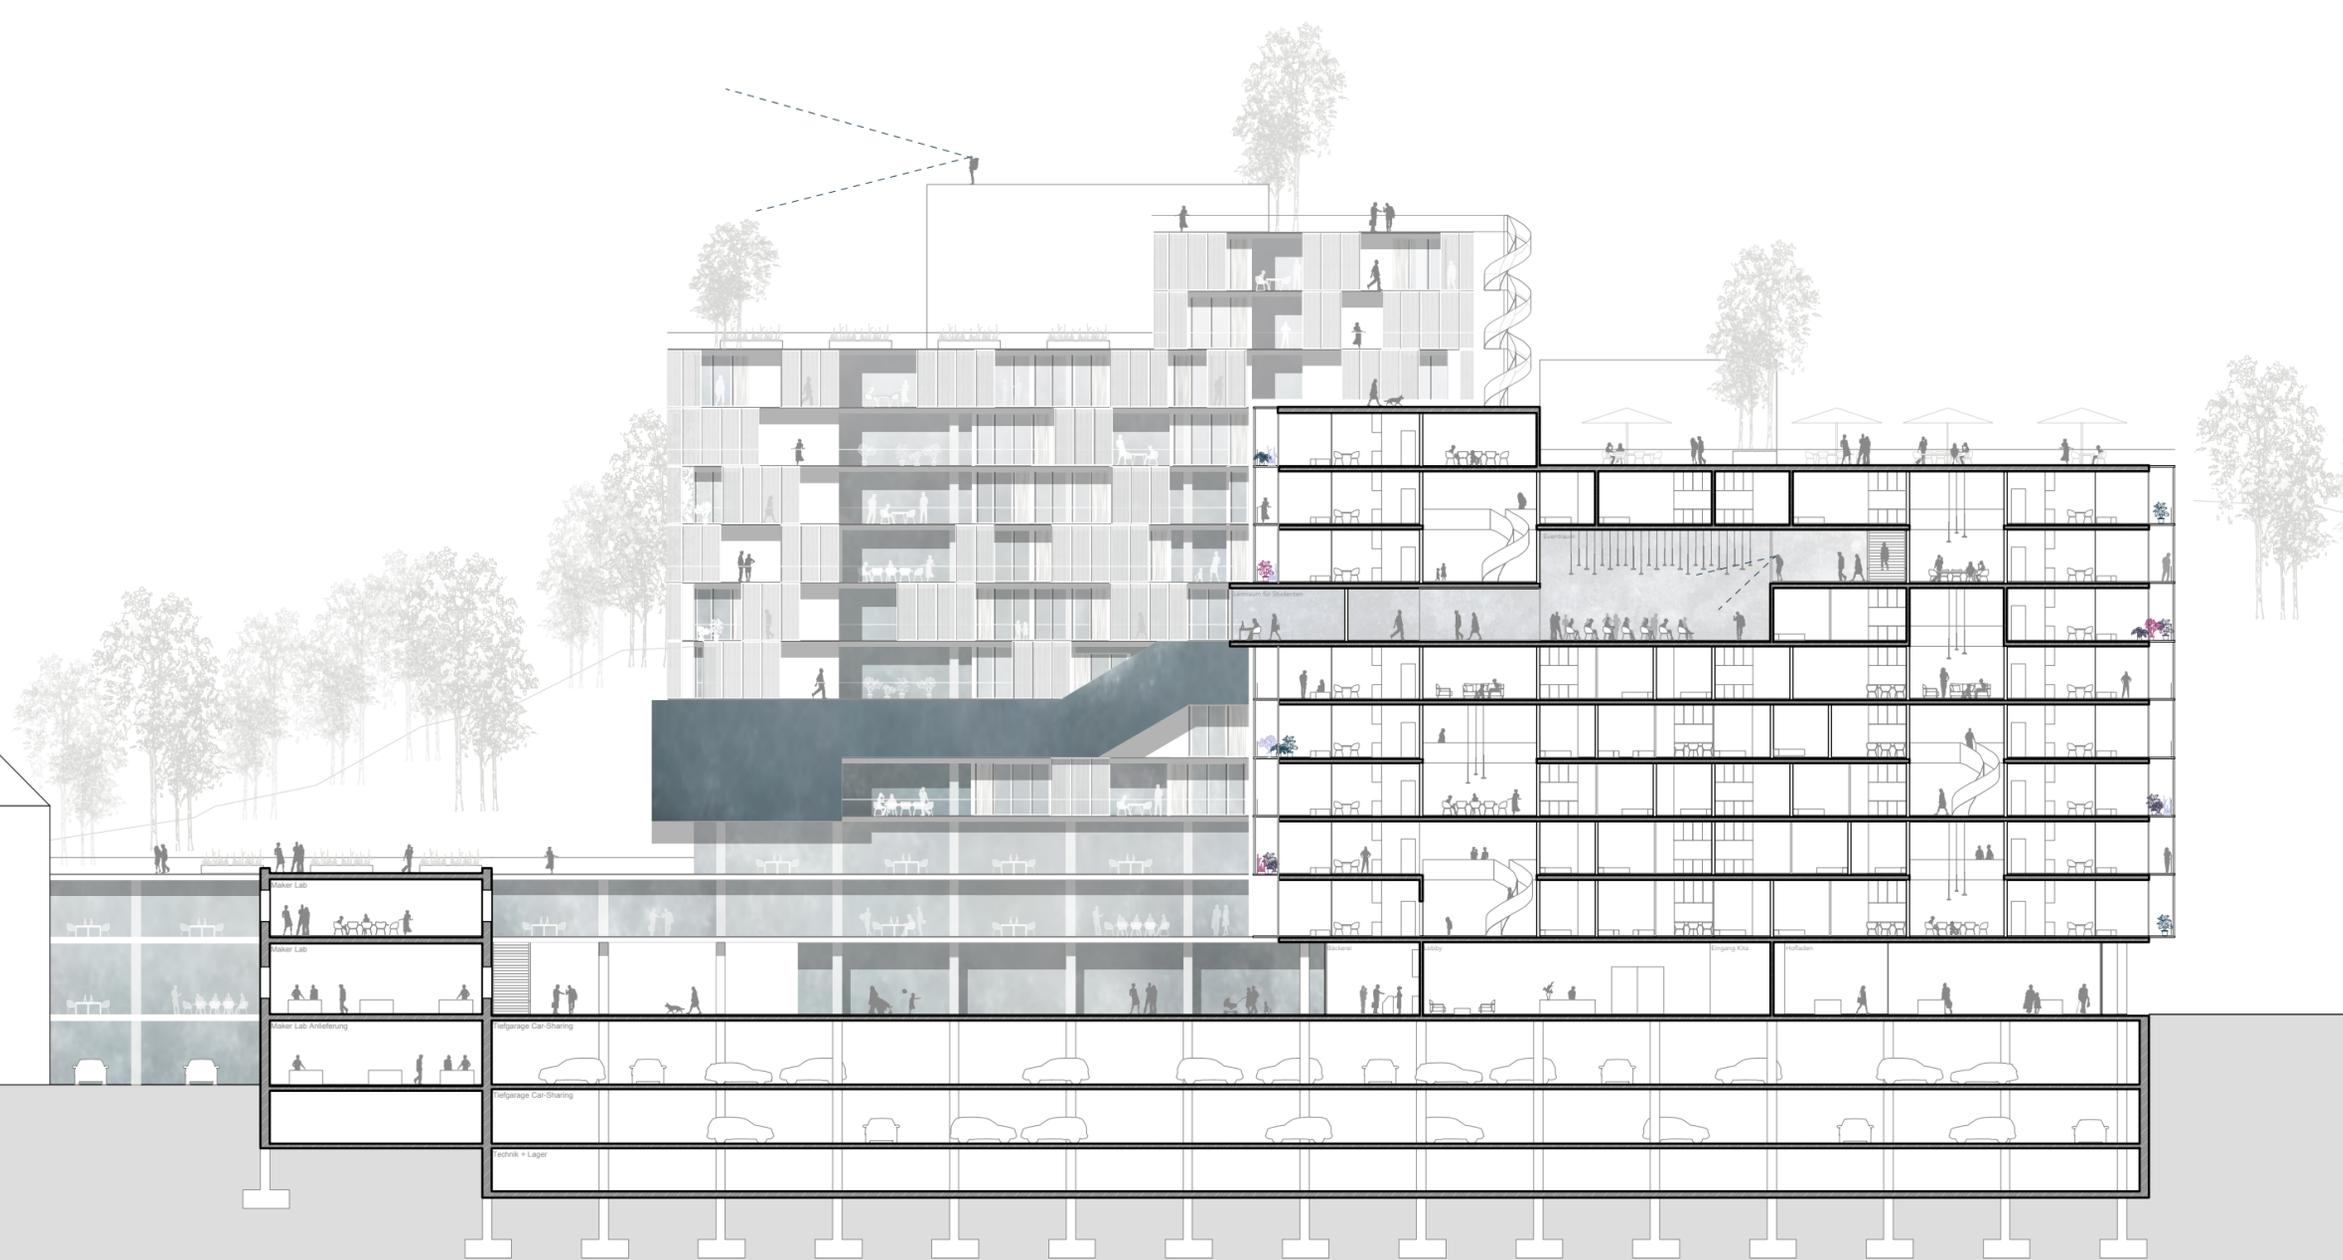
Sommersonne
21 Juni

73°

Herbst + Frühlingssonne
21 September | März

50°

Wintersonne
21 Dezember

27°

← Süden
