Ansicht, M 1:25

Grundriss, M 1:10

Schnitt, M 1:10

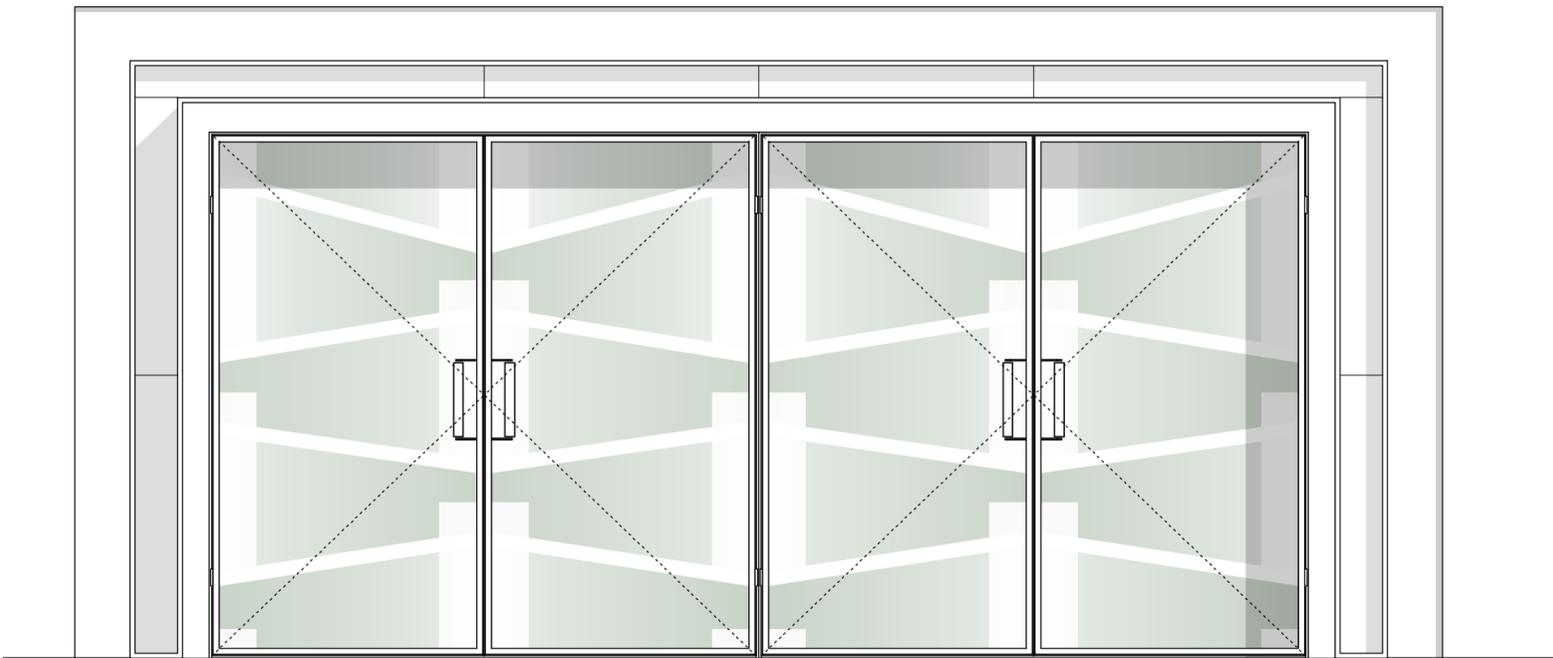
Bleiverglasung Bestand

MW-Gewände Bestand, neu verputzt

Stahlrahmen L 70/40/5mm, scharfkantig, schwarz verzundert, mit Dichtprofil (3-seitig umlaufend)

Türblatt: Rahmen aus L 60/30/5mm, scharfkantig, schwarz verzundert
Glashalteleiste L 25/25/5mm, scharfkantig, schwarz verzundert
VSG-Verglasung mit Siebdruck

Abbruch Bestandtür

Schraubleiste der Glashalteleiste im Bereich der Flachstahlbefestigung ausgenommen
Glashalteleiste 3-geteilt

Türgriff: Rechteckrohr 42x25mm, Bronze dunkel patiniert mit Schattenfuge an Flachstahlhalterung geschweißt
Flachstahl 5mm, schwarz verzundert

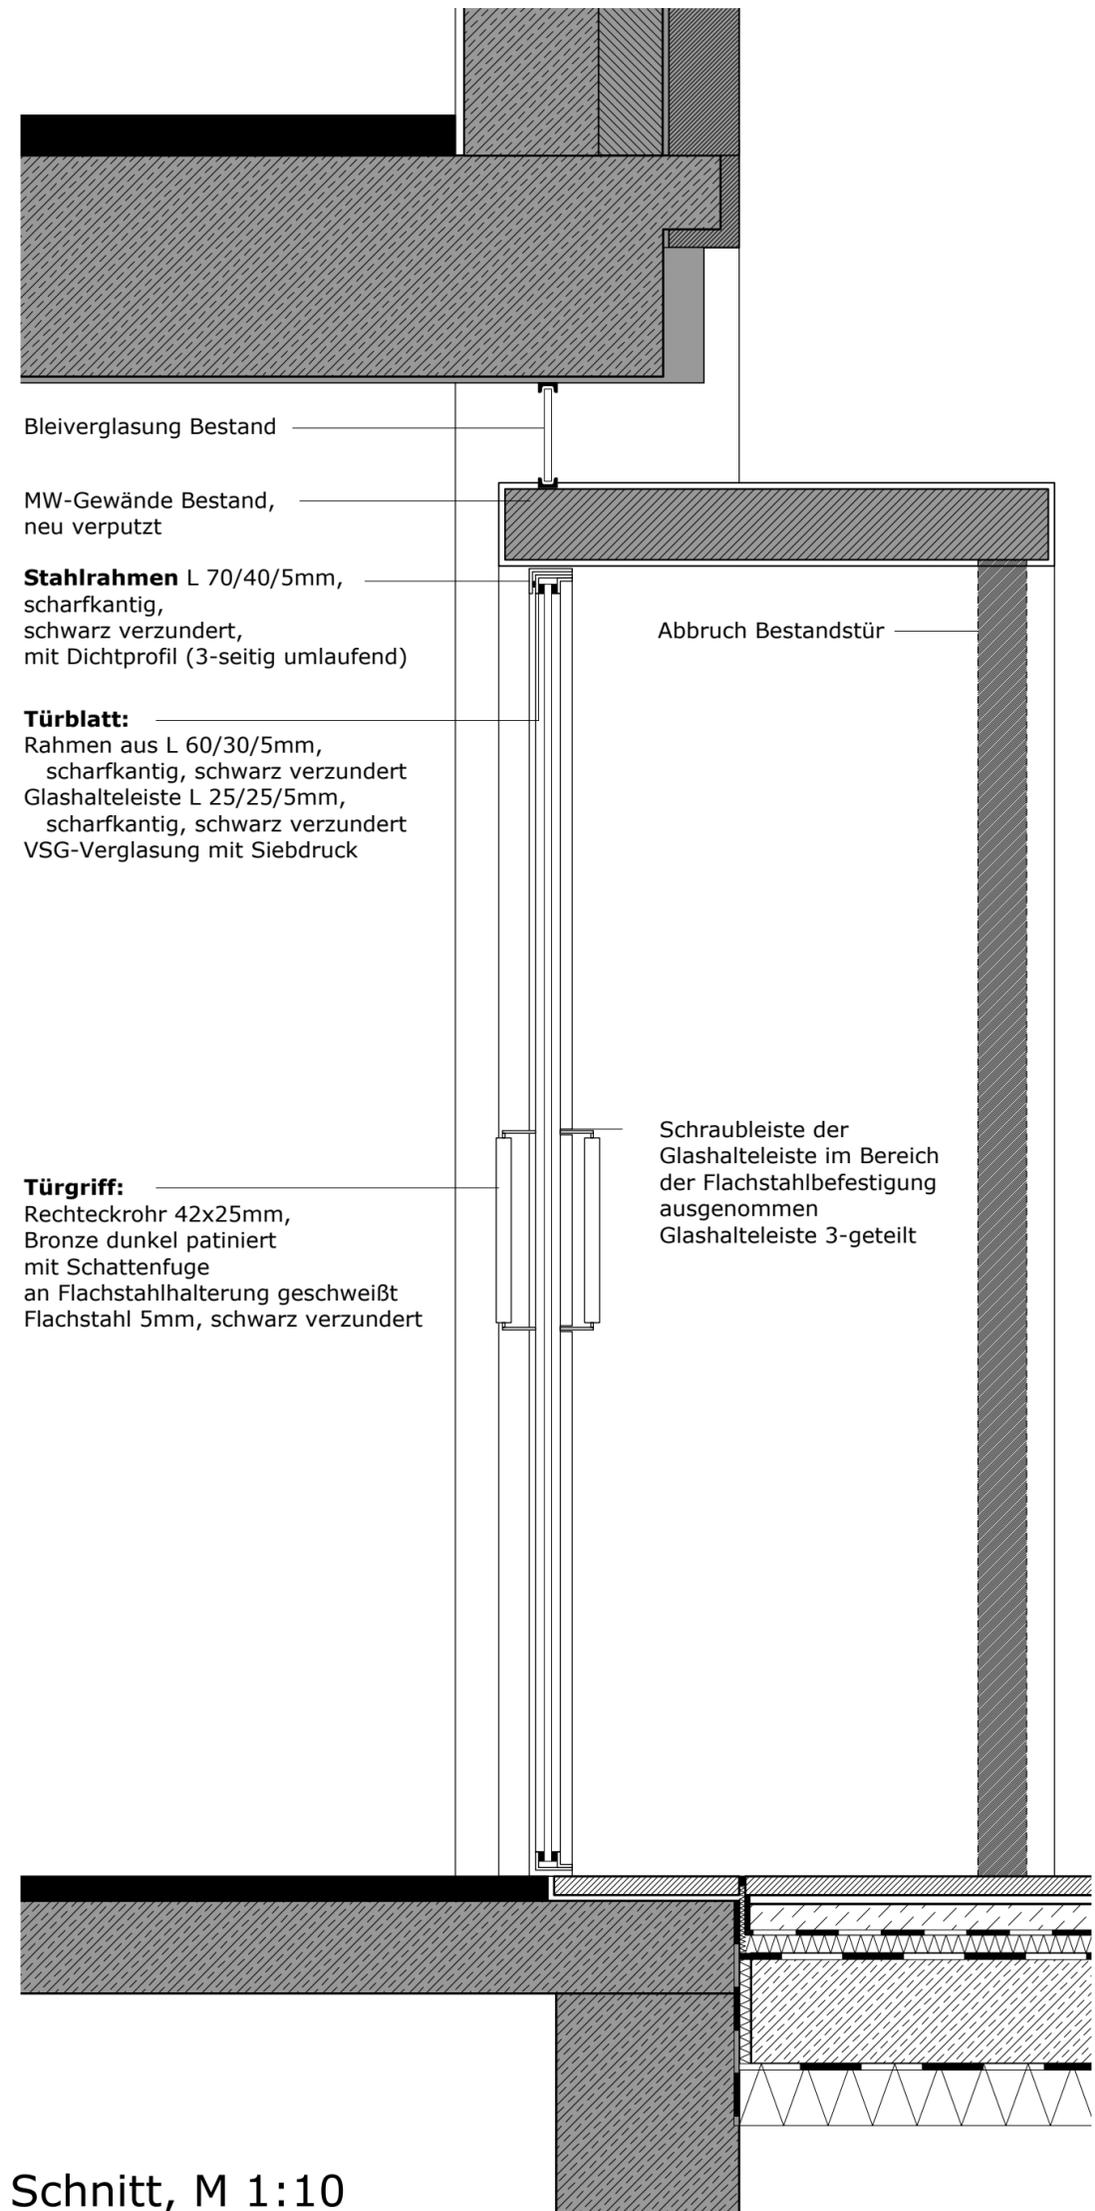
Bleiverglasung Bestand

MW-Gewände Bestand, neu verputzt

Stahlrahmen L 70/40/5mm, scharfkantig, schwarz verzundert, lackiert mit Dichtprofil (3-seitig umlaufend)

Türblatt: Rahmen aus L 60/30/5mm, scharfkantig, schwarz verzundert
Glashalteleiste L 25/25/5mm, scharfkantig, schwarz verzundert
VSG-Verglasung mit Siebdruck

Schraubleiste der Glashalteleiste im Bereich der Flachstahlbefestigung ausgenommen

Türgriff: Rechteckrohr 42x25mm, Bronze dunkel patiniert mit Schattenfuge an Flachstahlhalterung geschweißt
Flachstahl 5mm, schwarz verzundert an Rahmen angeschweißt
