P3 - Planen im Bestand		Yvonne Fandke M.A. Hüsna Geçer B.A. Carlotta Gülzow B.Eng. Florian Sandkühler B.A. Sarvar Shafae B.Eng.	
G.I.R.L.S Gemeinsam im Rund-Lok-Schuppen			
D4 Detail	M 1:5		
FB 3 Bauingenieurwesen M. Eng. Bauherhaltung und Bauen im Bestand		Prof. Dipl.-Ing. Straub-Beutin Prof. Dr.-Ing. Röder	
FH;P Fachhochschule Potsdam University of Applied Sciences		Wintersemester 23/24

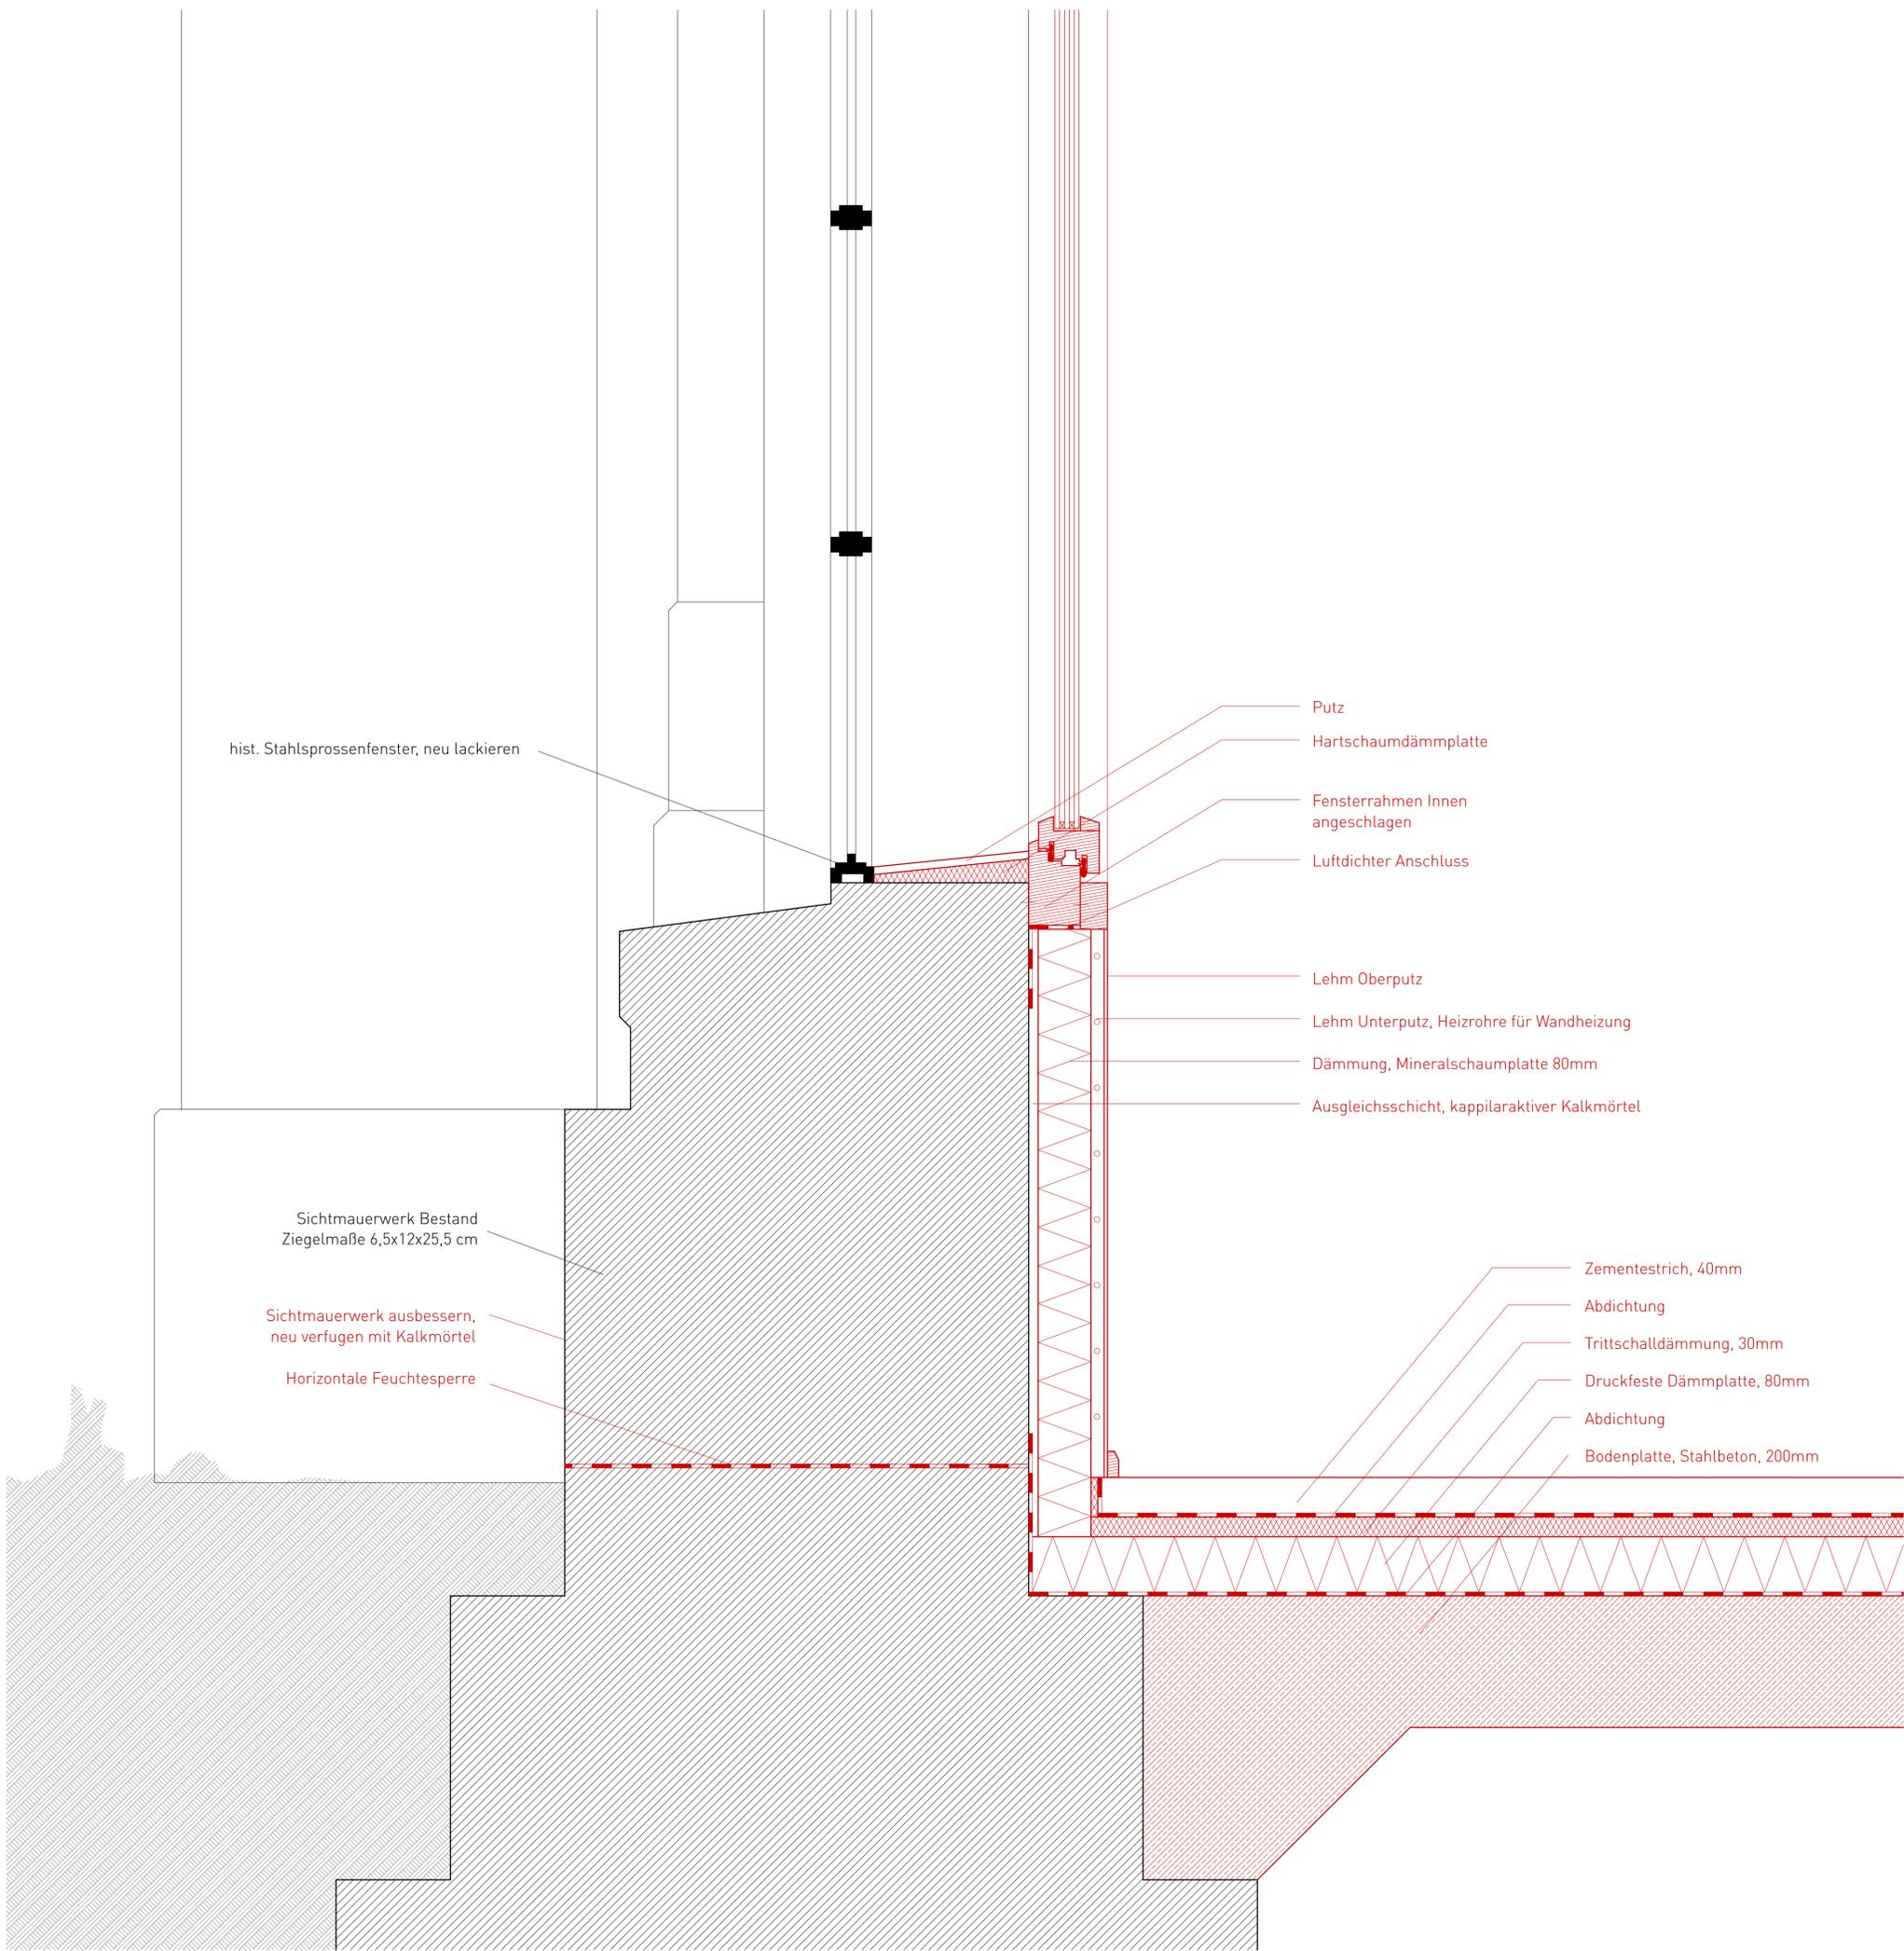
hist. Stahlsprossenfenster, neu lackieren

Sichtmauerwerk Bestand
Ziegelmaße 6,5x12x25,5 cm

Sichtmauerwerk ausbessern,
neu verfugen mit Kalkmörtel

Horizontale Feuchtesperre

Putz

Hartschaumdämmplatte

Fensterrahmen Innen
angeschlagen

Luftdichter Anschluss

Lehm Oberputz

Lehm Unterputz, Heizrohre für Wandheizung

Dämmung, Mineralschaumplatte 80mm

Ausgleichsschicht, kappilaraktiver Kalkmörtel

Zementestrich, 40mm

Abdichtung

Trittschalldämmung, 30mm

Druckfeste Dämmplatte, 80mm

Bodenplatte, Stahlbeton, 200mm
